Sécurité aérienne

Ultra-léger et Ballon

Numéro 2/2000

Récents accidents de SeaRey

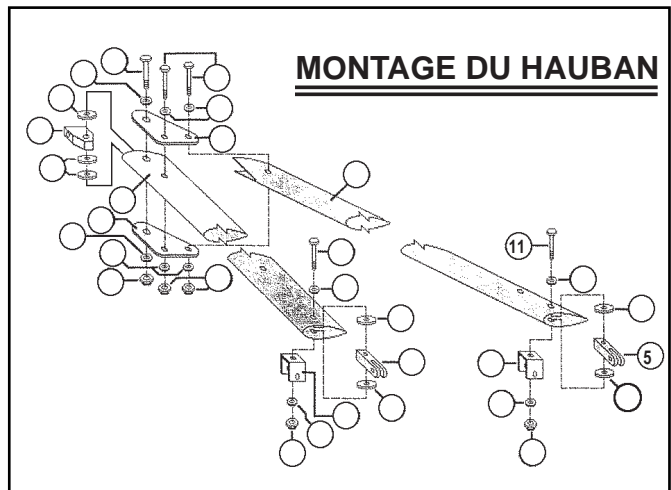
Le deuxième accident de SeaRey a été provoqué par un oubli lors d'une opération de maintenance au cours de laquelle un propriétaire/exploitant a posé un boulon pour maintenir en place un hauban d'aile arrière. Le boulon AN-17a (pièce 11 sur le schéma à la p. 2) avait été déposé et immédiatement remplacé, mais le technicien ne s'est pas aperçu qu'il ne l'avait pas inséré dans le trou de la chape de fixation du hauban d'aile (pièce 5 sur le schéma à la p. 2). Le hauban est donc sorti de la ferrure et l'aile gauche s'est mise à se replier immédiatement après le décollage, lorsque la masse de l'aéronef a été transférée aux ailes, provoquant une collision avec le relief à côté de la piste. Dans le passé, différents types d'appareils ont été l'objet de ce genre d'oubli (voir l'article intitulé « L'absence d'un boulon devient fatale » à la page de couverture du numéro 2/95 et l'article intitulé « Mauvais montage » du numéro 1/95, lequel traite également de ce genre d'incident).

Par mégarde, le boulon identifié comme étant la pièce n° 11 n'a pas été inséré dans le trou de la pièce n° 5, condition primordiale pour que le hauban arrière soit fixé solidement. Il a été posé à côté de la pièce n° 5, laquelle a ainsi pu sortir du hauban lorsque l'appareil a quitté le sol et que sa masse a été transférée des roues aux ailes, lequel transfert a alors provoqué le repliement de l'aile gauche.

Comment éviter ce genre d'oubli? Si l'on travaille seul, ce qui est souvent le cas dans les opérations d'entretien de petits aéronefs, avant un vol, tout le travail effectué doit faire l'objet d'une inspection par le propriétaire ou, de préférence, par une autre personne qualifiée. En d'autres

mots, avant de tenter de voler à la suite d'opérations de maintenance, tout votre travail doit être contre-vérifié au moyen des manuels et procédures existants afin de s'assurer qu'il a été bien effectué. Comme il n'existe pas de réglementation en matière de maintenance des ultra-légers et des ultra-légers de type évolué, les propriétaires doivent se débrouiller par eux-mêmes. La contre-vérification est une pratique courante dans l'industrie aéronautique où les surveillants inspectent régulièrement le travail de leurs subordonnés. Avec l'introduction de la « maintenance par le propriétaire » dans l'industrie aéronautique en général, il importe davantage que les propriétaires soient conscients que la réinspection ou la contre-vérification du travail contribuent à améliorer la sécurité.

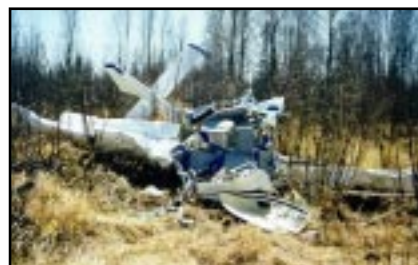
Au cours de l'enquête sur l'accident mortel mettant en cause un Storm de construction amateur, les observations suivantes ont été faites sur les techniques de construction et, plus particulièrement, sur l'utilisation de rivets pop pour fixer les revêtements minces. Dans ce cas-ci, la bande de données radar montre que l'appareil est descendu à 200 pi/min pendant 1,5 minute près de l'endroit où il a heurté le sol pour une raison indéterminée.

L'accident du Storm.

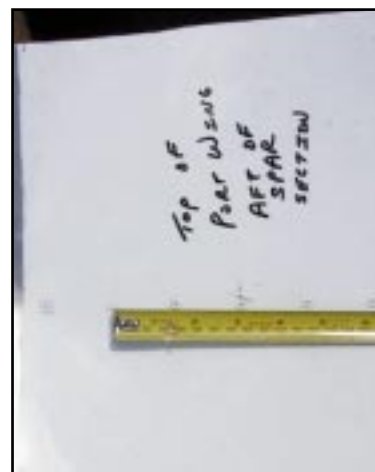
Sur les lieux de l'accident, l'enquêteur du BST a remarqué que les revêtements de l'appareil étaient fixés au moyen de rivets pop en aluminium. Lorsque les deux revêtements ont été séparés manuellement, les trous de rivets du revêtement mince n'ont subi aucune déformation. Plusieurs têtes de rivets en aluminium qui avaient éclaté au moment de l'accident ont été retrouvées dans le compartiment moteur et dans la casserole de l'hélice. Le constructeur du nécessaire fournit des rivets en aluminium pour l'assemblage de l'appareil.

Même si l'appareil ne présentait aucun signe de rupture en vol, l'inspection plus détaillée des techniques de construction a soulevé des problèmes de sécurité, particulièrement en ce qui a trait au rivetage. L'analyse en laboratoire des rivets utilisés sur cet appareil a permis de confirmer qu'ils étaient constitués du matériau approprié, mais elle a cependant conduit à une constatation inquiétante : les revêtements des nervures récupérés sur l'épave

étaient faciles à retirer, un peu comme une fermeture-éclair, car les têtes des rivets passaient dans les trous des feuilles métalliques. Les spécialistes en fabrication d'avions de construction amateur et d'ultra-légers ont également soulevé des questions intéressantes concernant les rivets. En certains endroits, l'espace entre les rivets semblait trop grand et pouvait atteindre 1,5 po. Les échantillons de revêtement prélevés sur les ailes ne présentaient aucune trace d'ébarbage et, dans certains cas, les rivets utilisés étaient trop courts. Tous ces facteurs ont contribué à une séparation anormale des composants de l'appareil au moment de l'impact. Tel qu'il a été mentionné antérieurement, les revêtements se sont séparés le long de la ligne de rivets, à la manière d'une fermeture-éclair, sans qu'il n'y ait déformation des trous de rivets, et la plupart des rivets ont été cisailés. Malgré des forces d'impact bien supérieures à 50 g, aucun des revêtements en aluminium de 0,020 n'a été arraché. Plusieurs personnes de l'industrie sont d'avis qu'à cause du mauvais rivetage effectué au moment de sa construction, l'appareil était voué à subir une défaillance structurale. Au moment de l'accident, l'appareil totalisait quelque 50 heures de vol cellule.

Revêtement prélevé sur l'épave et montrant l'espacement entre les rivets et les trous là où les rivets ont été arrachés.

Ces renseignements sont publiés par mesure de sécurité pour que les constructeurs d'aéronefs qui utilisent des revêtements embrevés minces et des rivets pop vérifient leur travail au moyen de données

d'aviation reconnues. Bien qu'une telle mesure puisse s'avérer coûteuse dans le cas de certains nouveaux nécessaires, il serait prudent de faire inspecter tout nécessaire par un technicien professionnel en structures d'aéronefs avant de l'acheter et de suivre les conseils de cette personne pour l'assemblage, particulièrement en ce qui concerne l'espacement des rivets. ✈️
